# Motorlager für AUDI Bj. 1970

Ersatzteile aus 3D-gedruckter Spritzgussform

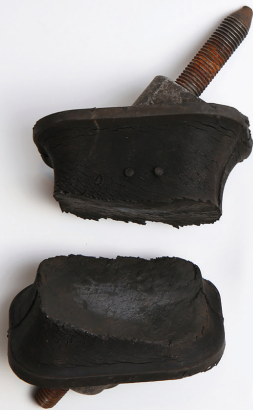
Gebrochenes Originalteil

Verschlissenes Originalteil

Von FIT wiederhergestelltes Ersatzteil

FIT Production versieht die originalen Aluminiumelemente passgenau und schnell mit neuem Gummi-Material. Das vom Kunden gestellte Ausgangsmaterial wird von uns gereinigt, gestrahlt und im Spritzgussverfahren (IM Injection Molding) neu mit Gummi verbunden. Für die passgenaue Kopie des Originalteils mit neuem Material wurden die CAM-Daten durch Reverse Engineering erzeugt.
